# 「ベタ基礎なら大丈夫」か？

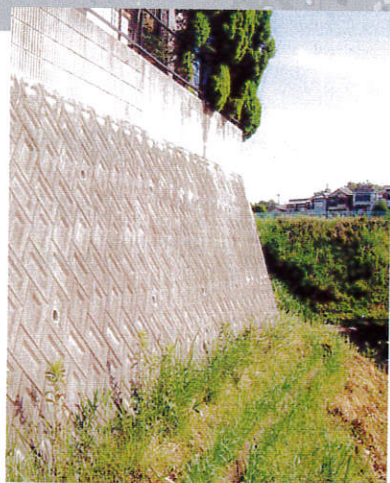
擁壁の上で敷地をかさ上げてブロックを土留めにして住宅。ブロックは擁壁に緊結していない。不同沈下を起こした例（写真：住宅保証機構）

例えば上の写真は、擁壁の上で地面をかさ上げてブロックで土留めした敷地に立つ住宅。かさ上げた盛土で不同沈下が生じた。

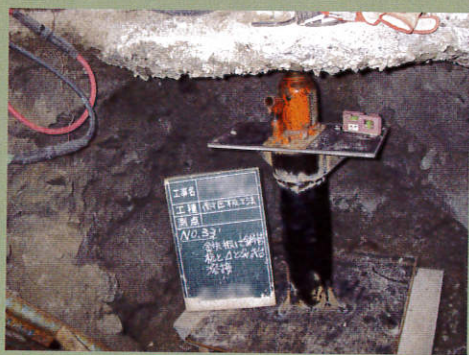
耐圧板工法の施工例。ジャッキアップした空隙には無収縮グラウト材などを圧入する（写真：地盤ネット）

今回の東日本大震災でも広域で大規模な液状化被害が生じた（14ページからの「東日本大震災リポート」を参照）。液状化による住宅の傾斜被害では、いくつかの復旧方法がある。基礎の下に杭を打ち込んで修正する「アンダーピング工法」、基礎下に金属の耐圧板を設置してジャッキアップする「耐圧板工法」、床下にセメント系薬液を注入して傾きを直す「グラウト注入工法」などだ。「基礎が損壊していないほど、沈下を修正しやすく、それだけ復旧コストも抑えられる」と地盤ネットの山本さんは話す。
